**TERMO DE QUALIFICAÇÃO TÉCNICA OBJETIVANDO A CONTRATAÇÃO DE SERVIÇOS
ESPECIALIZADOS EM TRATAMENTO E PINTURA INDUSTRIAL DA ESTRUTURA METÁLICA DA
COBERTURA DO MUSEU DO AMANHÃ.**

Estruturas de aço composito COBERTURA DE MUSEU

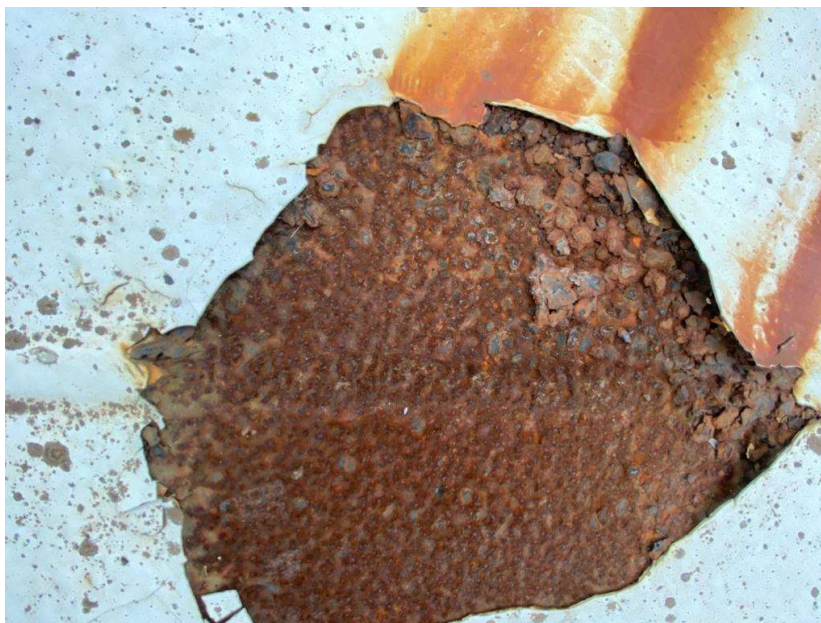
DETALHE DA CORROSÃO AVANÇADA – GRAUS C e D

Comentário – Estrutura principal Ok

Elementos de fechamento – Necessário correção imediata

Recomenda-se a imediata correção dos pontos de corrosão que apresentam inclusive perda de material.

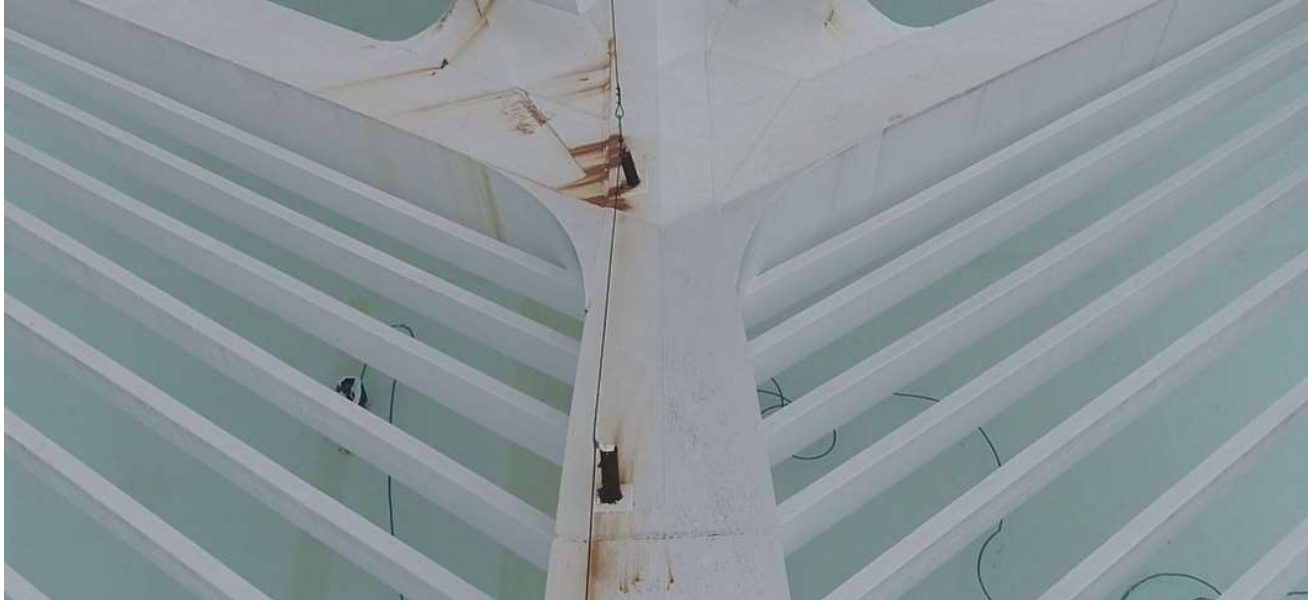
FOTO 55 – CORROSÃO ACENTUADA SUPORTE DE LINHA DE VIDA

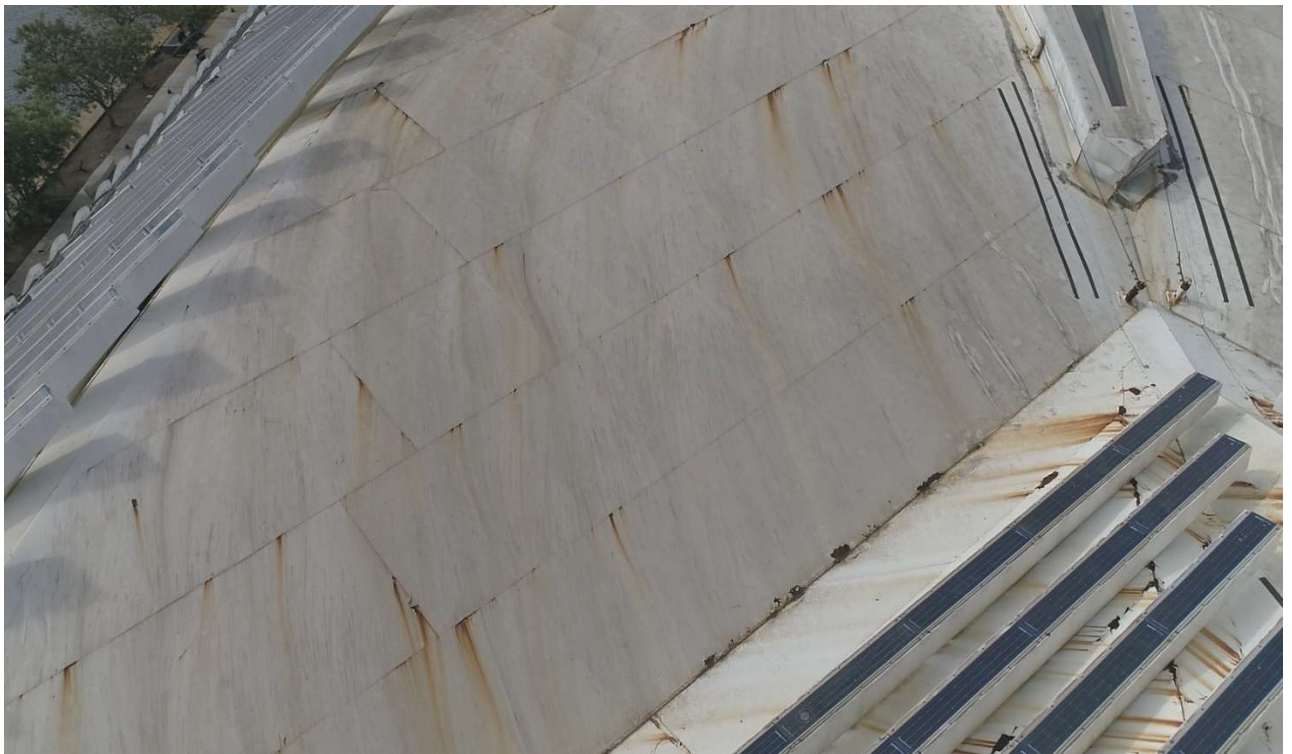
FOTO 56 – CORROSÃO GENERALIZADA NAS SOLDAS ENTRE CHAPAS DE COBERTURA

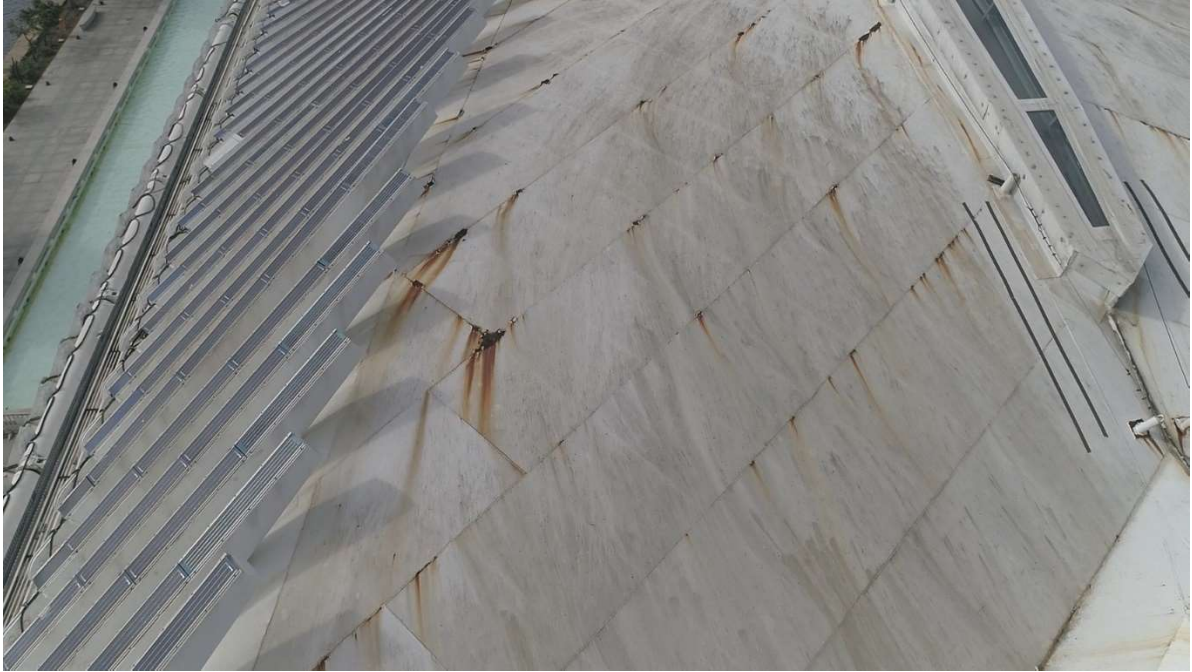
FOTO 57 – CORROSÃO GENERALIZADA NAS SOLDAS ENTRE CHAPAS DE COBERTURA

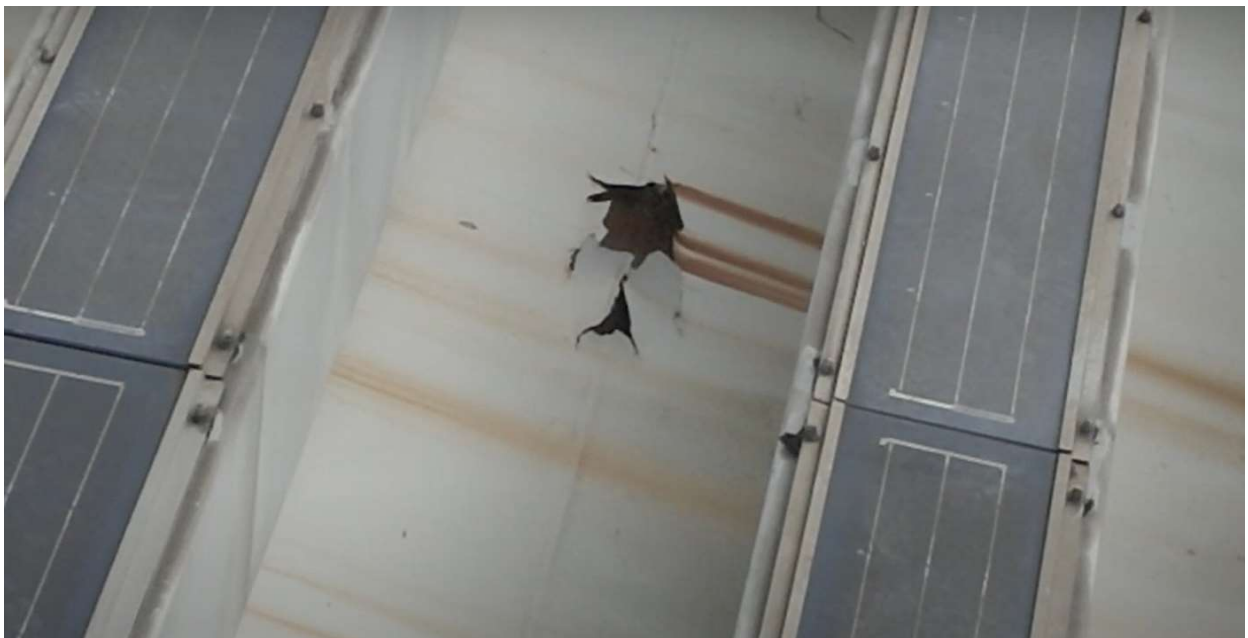
FOTO 58 – CORROSÃO COM DESCOLAMENTO DA CAMADA DE PINTURA

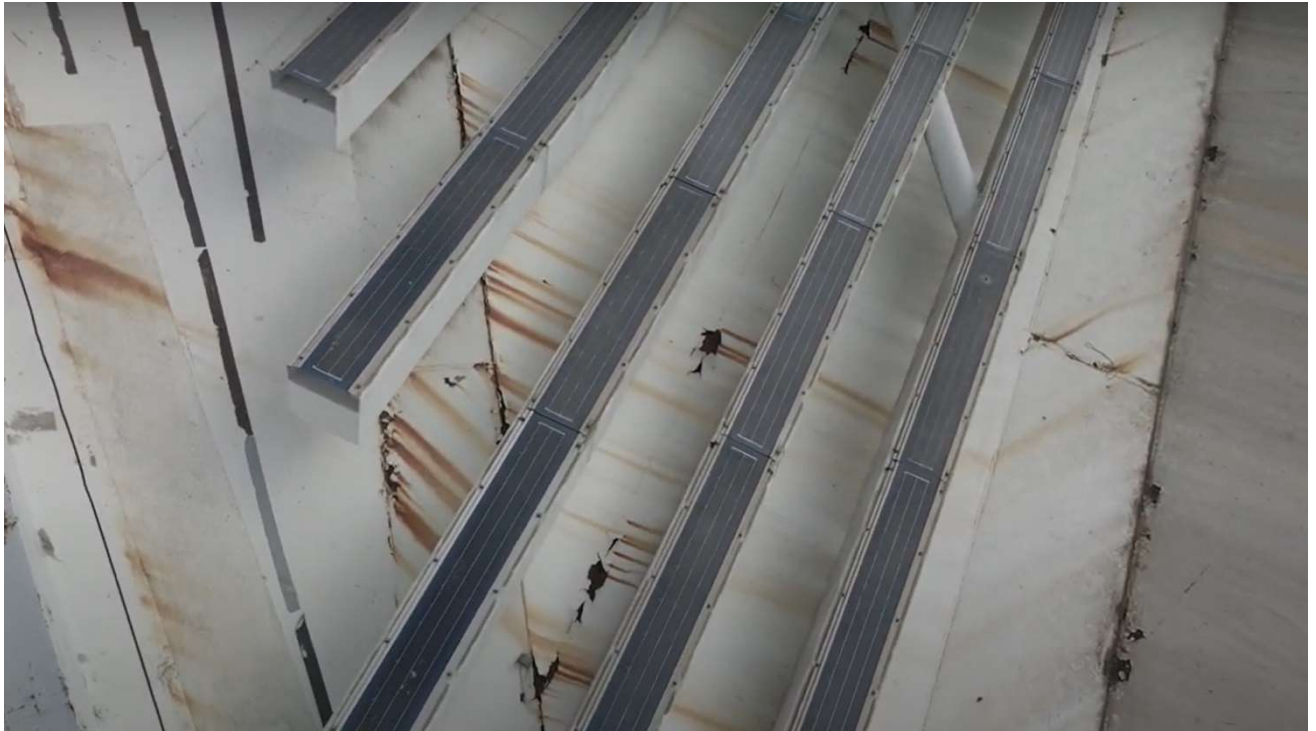
FOTO 59 – CORROSÃO GENERALIZADA NAS SOLDAS

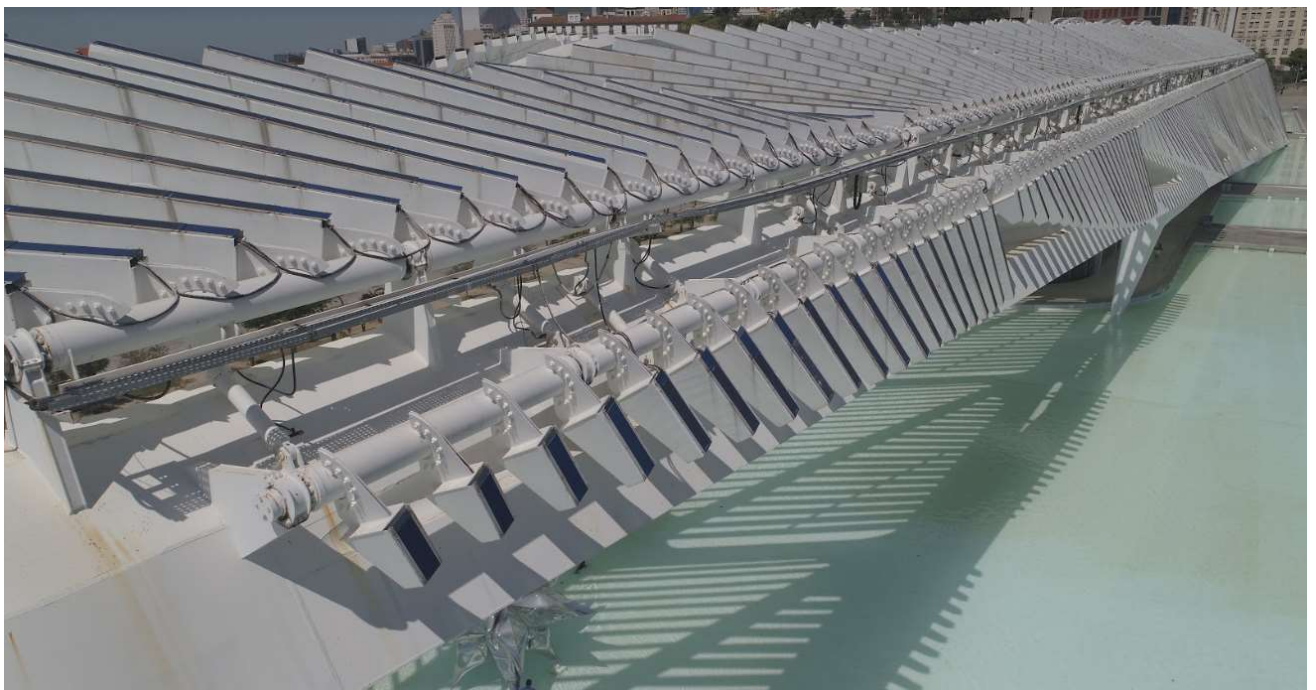
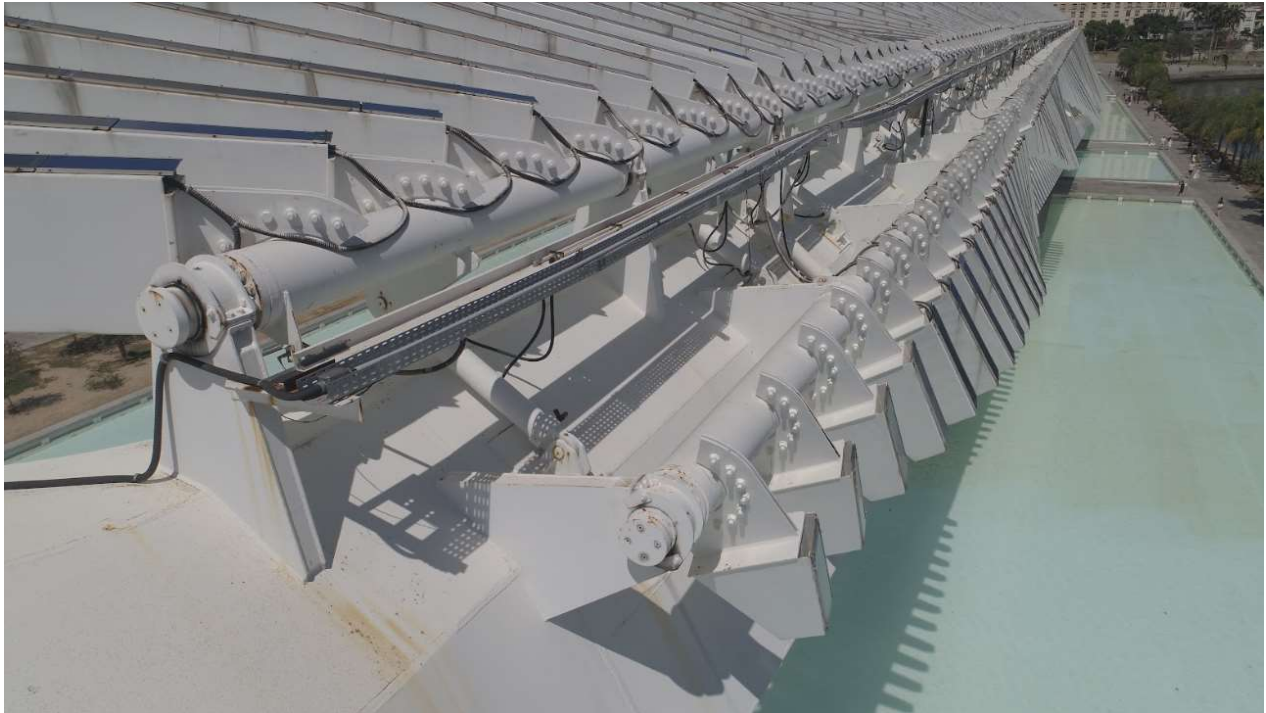
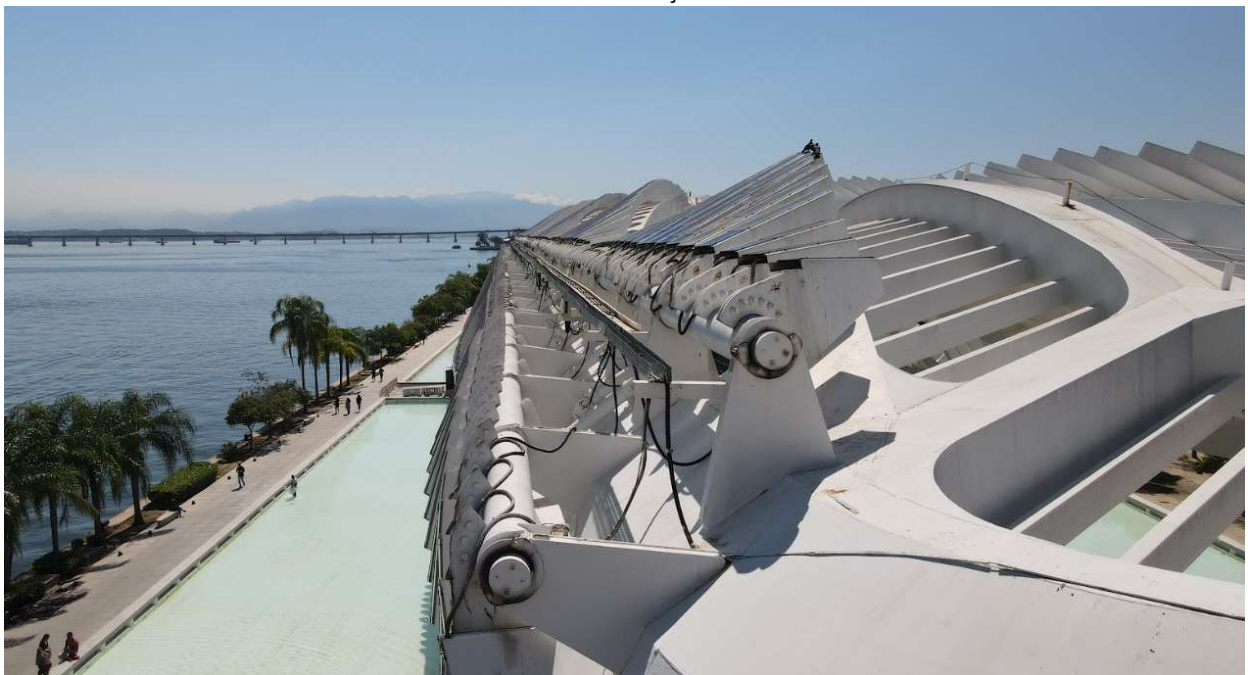
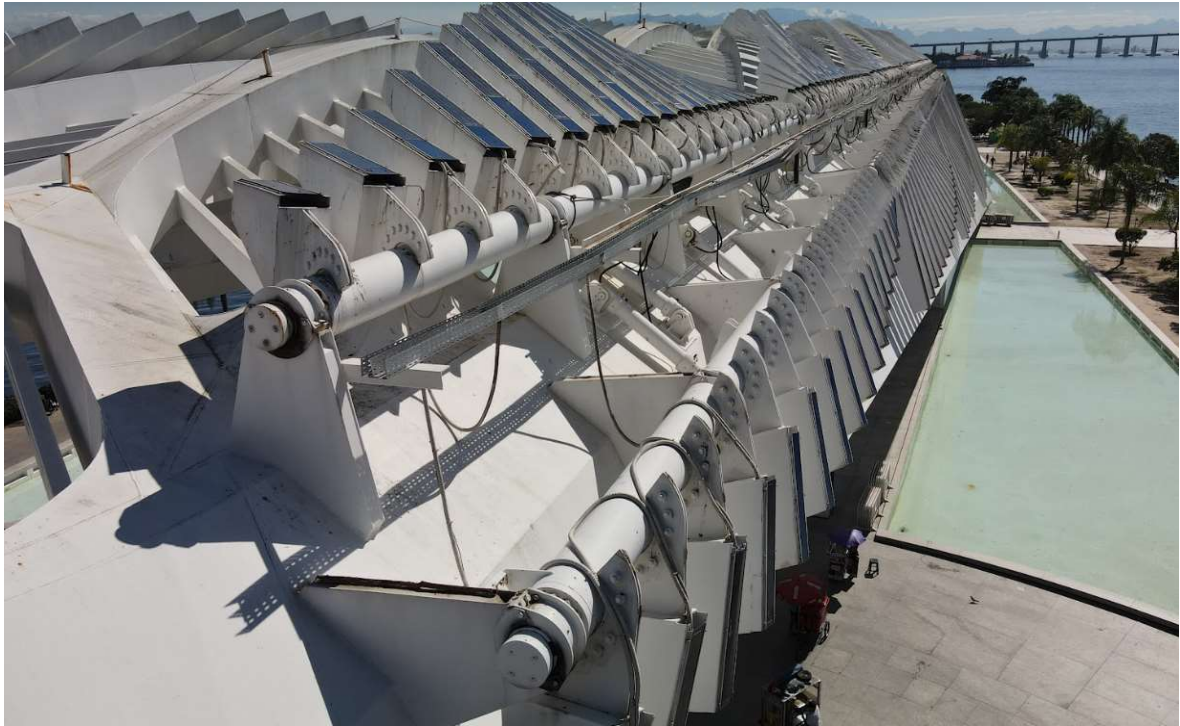
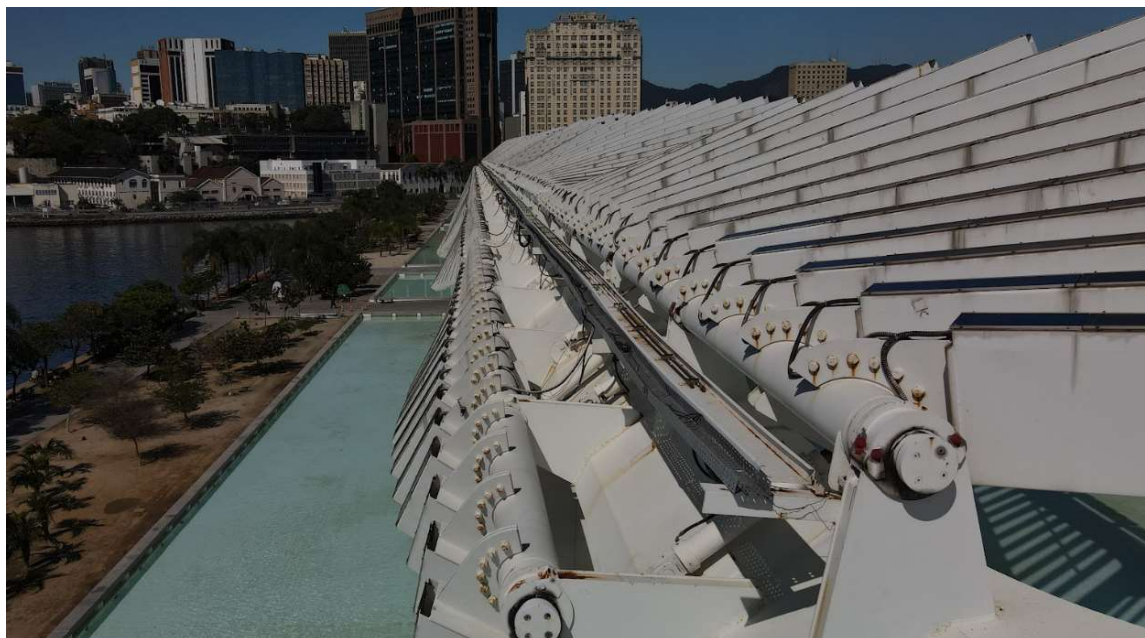
- A estrutura no geral está em boas condições de manutenção, apresentando pontos de corrosão de grau leve a médio.
- As asas apresentam desalinhamento dos eixos levando a dificuldade de operação, motivo pelo qual não estão em funcionamento.
- Os apoios deslizantes estão íntegros e com seu funcionamento adequado.

- a) Proceder ao tratamento e pintura de toda a cobertura , corrigindo os pontos com corrosão leve e média.
- b) Funcionamento das aletas
 - b.1) Efetuar um minucioso levantamento da geometria dos eixos tubulares que acionam as aletas, o ideal é utilizar scaneamento por nuvem de pontos.
 - b.2) Consultar a empresa fornecedora dos sistema eletro mecânico e hidráulico de acionamento das asas para efetuar um minucioso estudo das condições atuais do sistema com emissão de relatório diagnóstico .

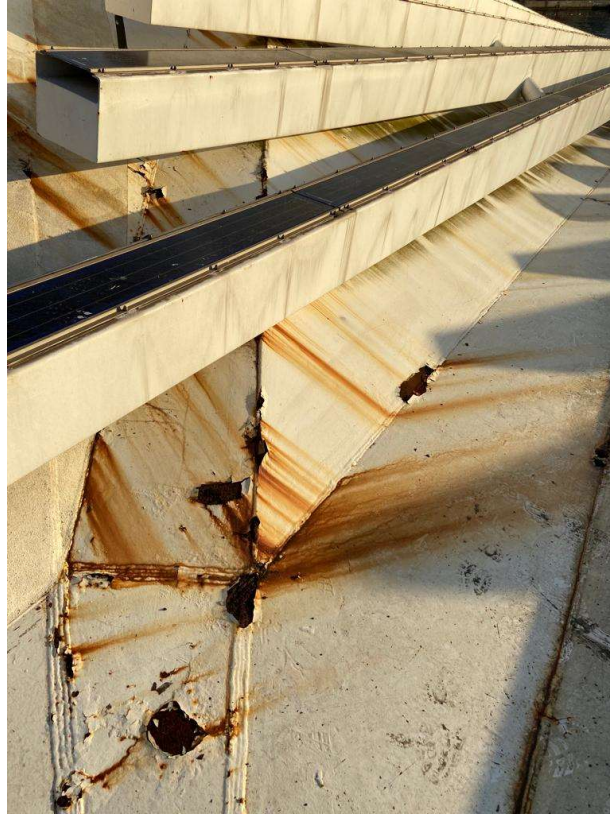
FOTO 65 – DETALHE CORROSÃO ACENTUADA CALHA

- a) Proceder ao tratamento e pintura dos pontos específicos onde a corrosão está em graus mais avançados (calhas e onde existe acúmulo de água), inclusive com perda de material, utilizar os critérios de manutenção corretiva existente no manual de manutenção.
- b) Substituir os apoios da linha de vida existentes por elementos compatíveis com o aço da cobertura, tratar os pontos com corrosão, ver item 1

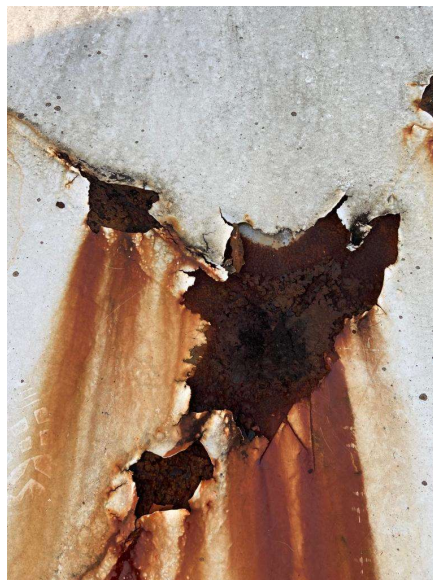
FOTO 66 – DETALHE CORROSÃO NA SOLDA

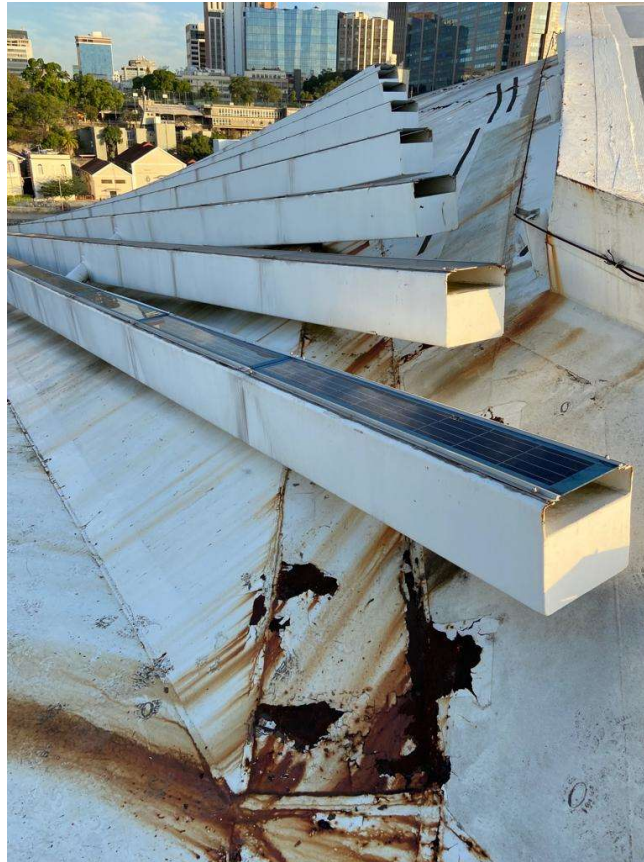
FOTO 67 – DETALHE CORROSÃO ACENTUADA CALHA

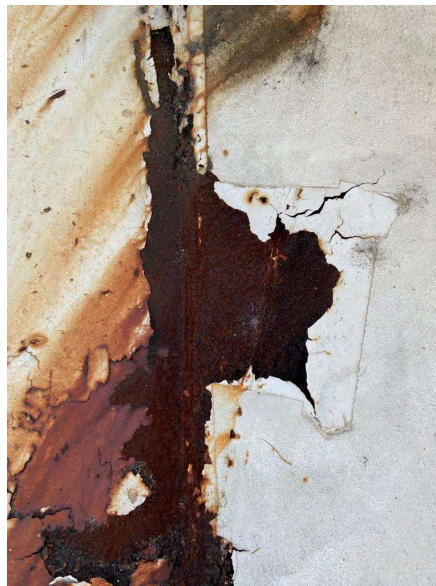
FOTO 68 – DETALHE CORROSÃO NA SOLDADA

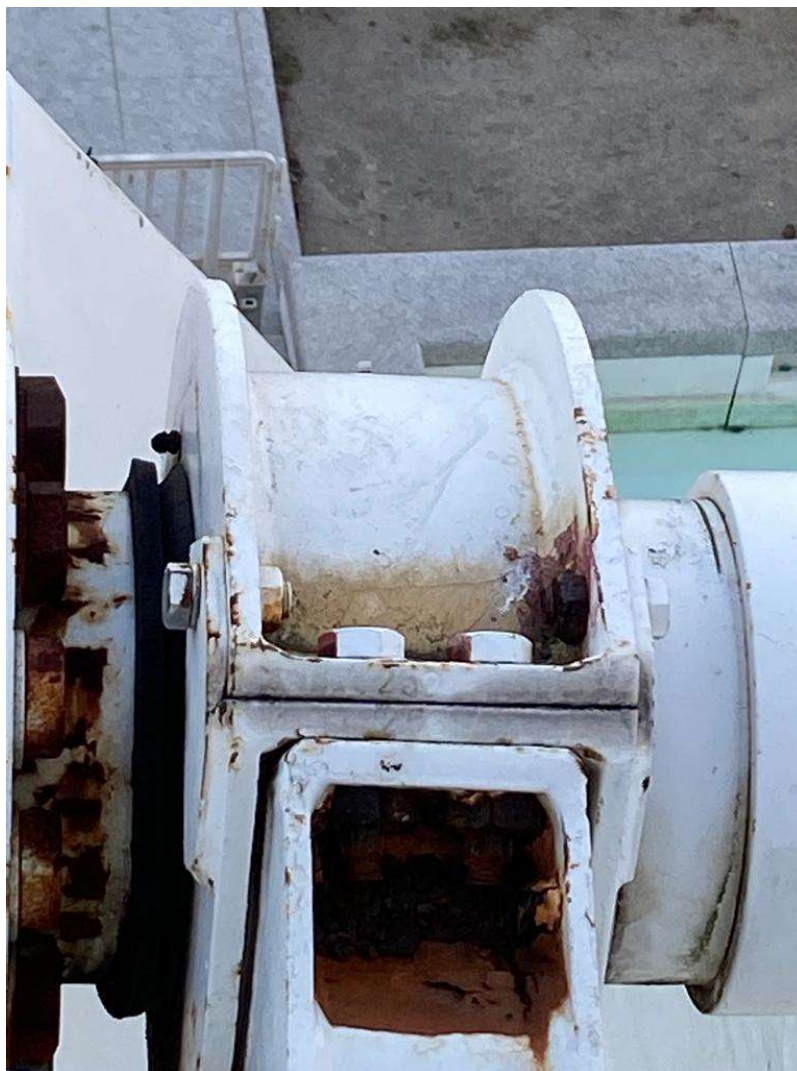
FOTO 69 – DETALHE CORROSÃO NA LIGAÇÃO DOS MANCAIS

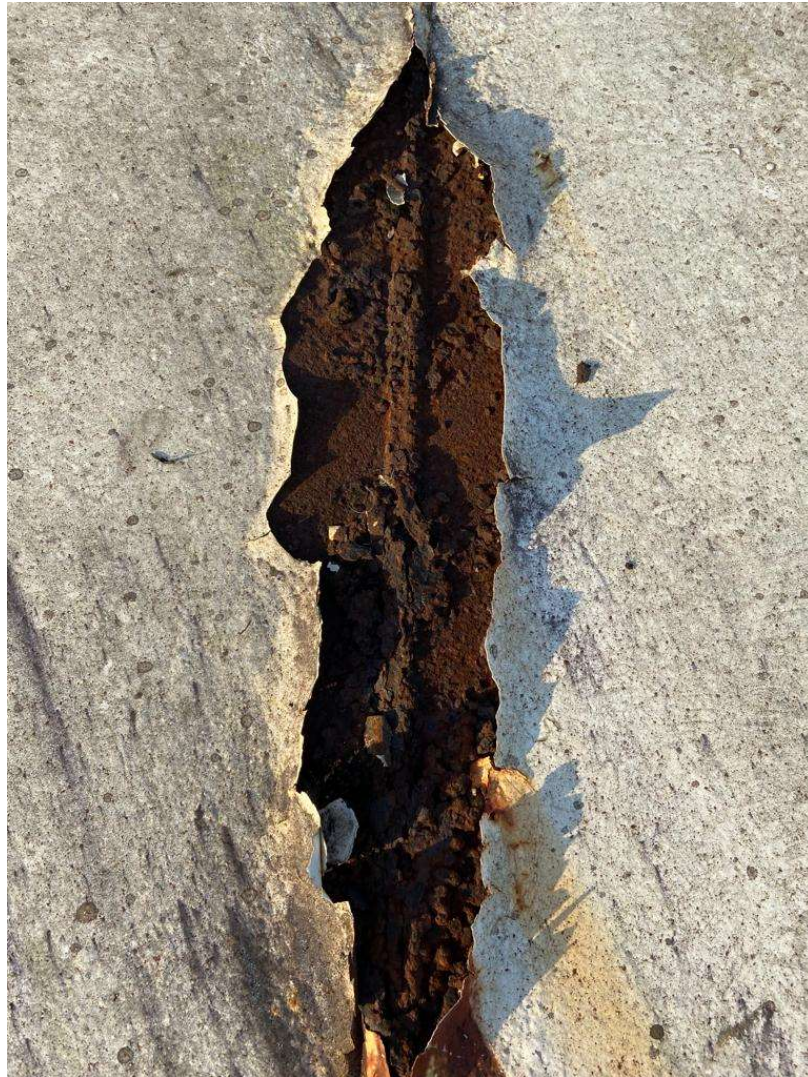
FOTO 70 – DETALHE CORROSÃO NA SOLDA DE LIGAÇÃO

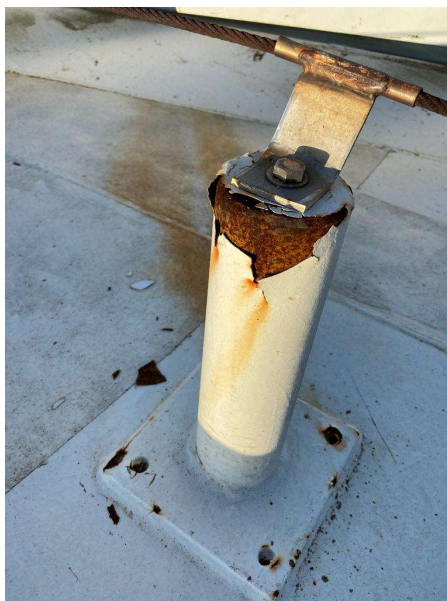
FOTO 71 – DETALHE CORROSÃO NA SOLDA NO SUPORTE LINHA DE VIDA

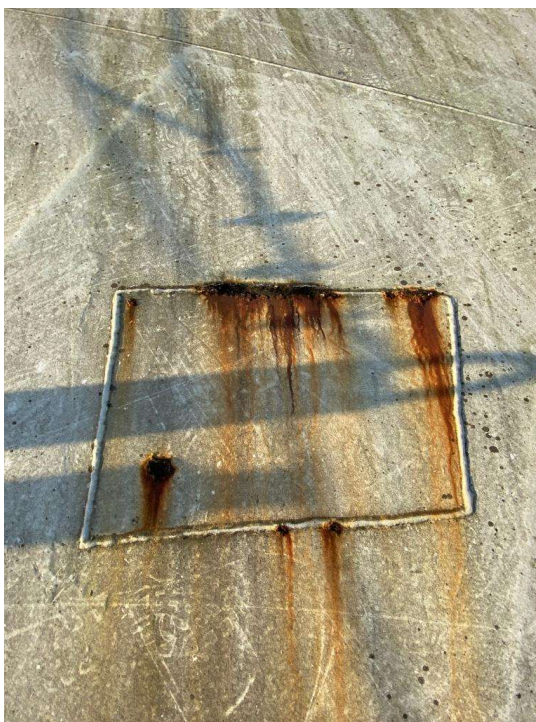
FOTO 72 – DETALHE CORROSÃO NA SOLDA ENTRE CHAPAS DE COBERTURA

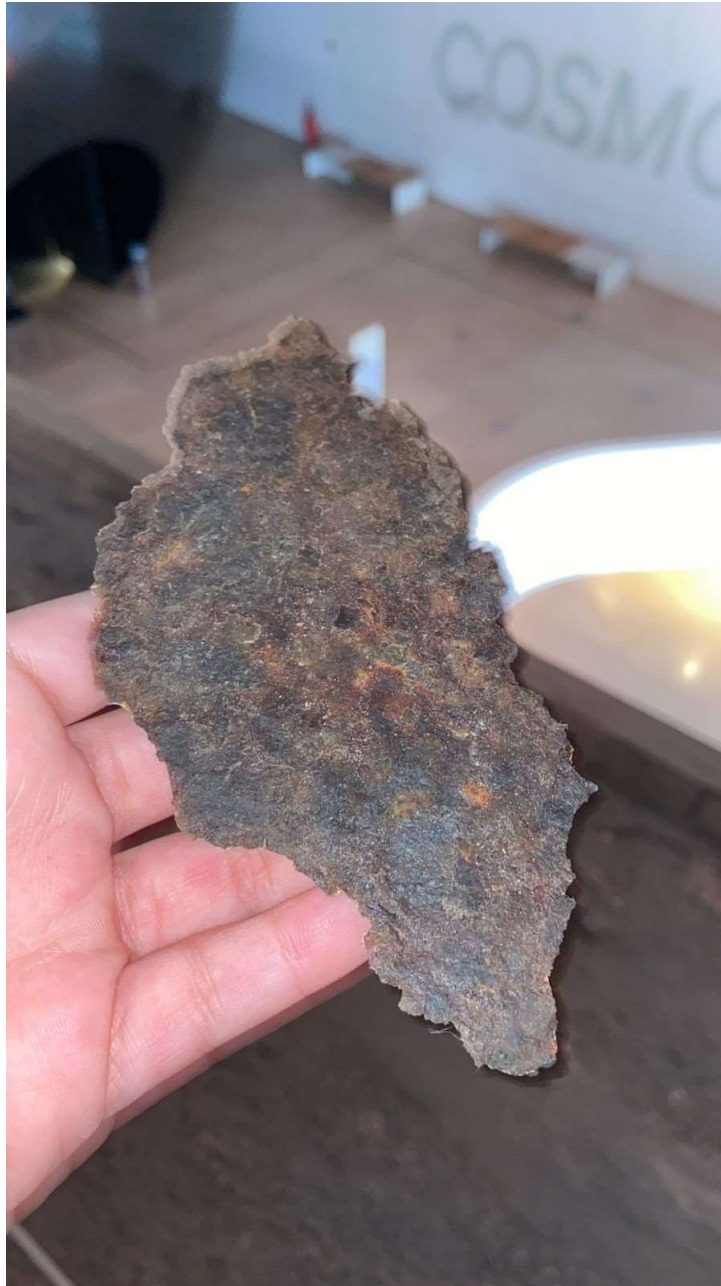
FOTO 73 – DESCOLAMENTO DE CHAPA DE AÇO COM CORROSÃO AVANÇADA

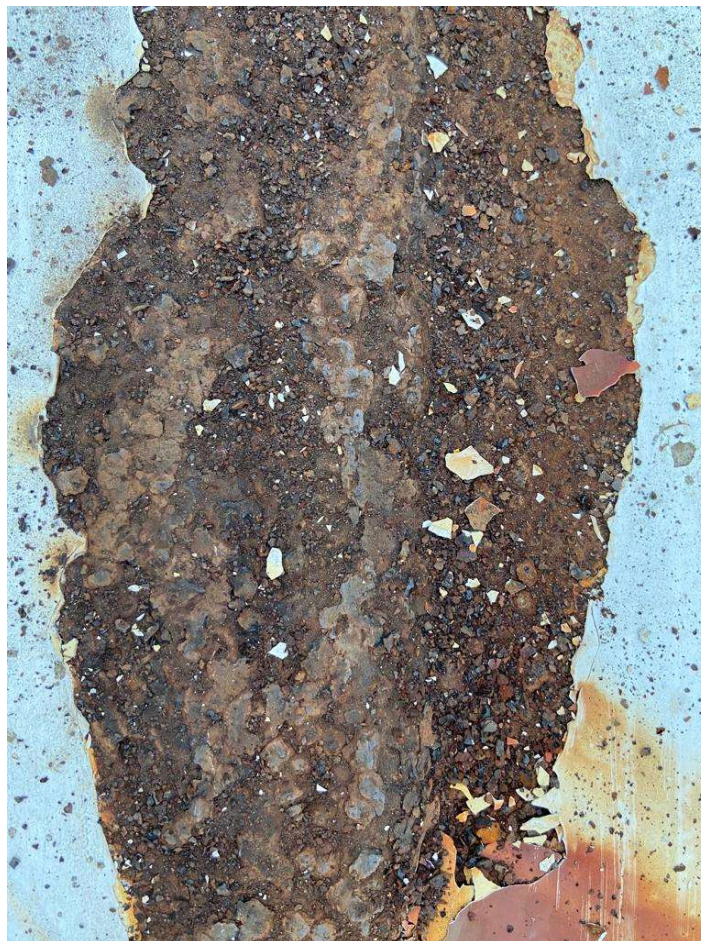
FOTO 74 – DETALHE CORROSÃO NA SOLDA ENTRE CHAPAS DE COBERTURA

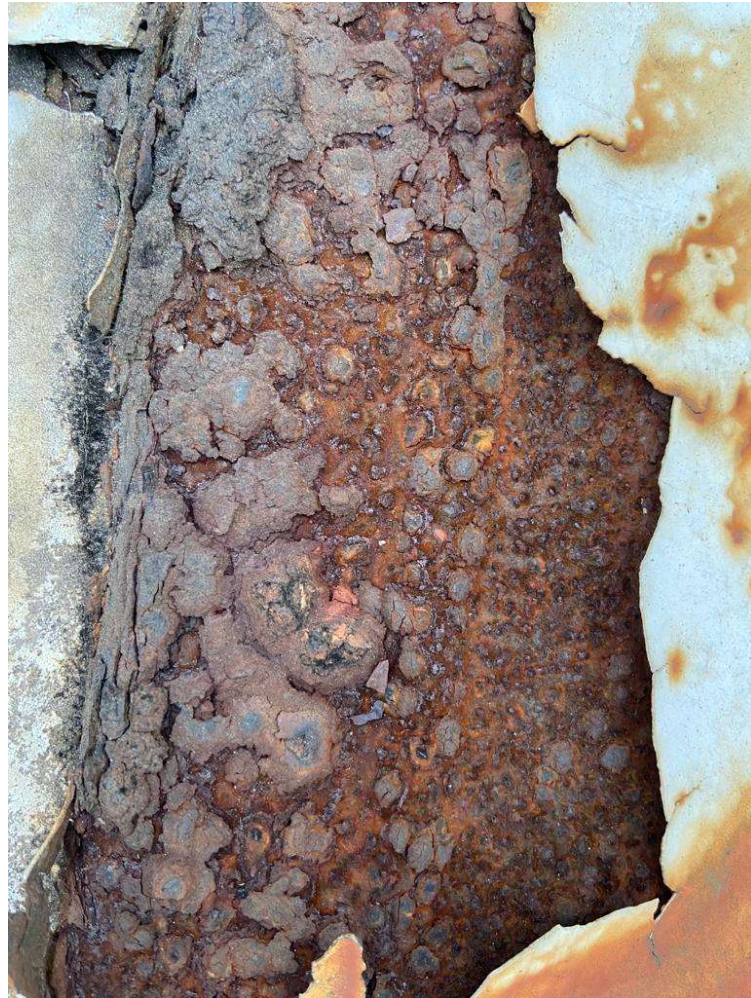
FOTO 75 – DETALHE CORROSÃO NA SOLDA ENTRE CHAPAS DE COBERTURA
