**TERMO DE QUALIFICAÇÃO TÉCNICA OBJETIVANDO A CONTRATAÇÃO DE SERVIÇOS
ESPECIALIZADOS EM TRATAMENTO E PINTURA INDUSTRIAL DA ESTRUTURA METÁLICA DA
COBERTURA DO MUSEU DO AMANHÃ.**

Estruturas de aço composito COBERTURA DE MUSEU

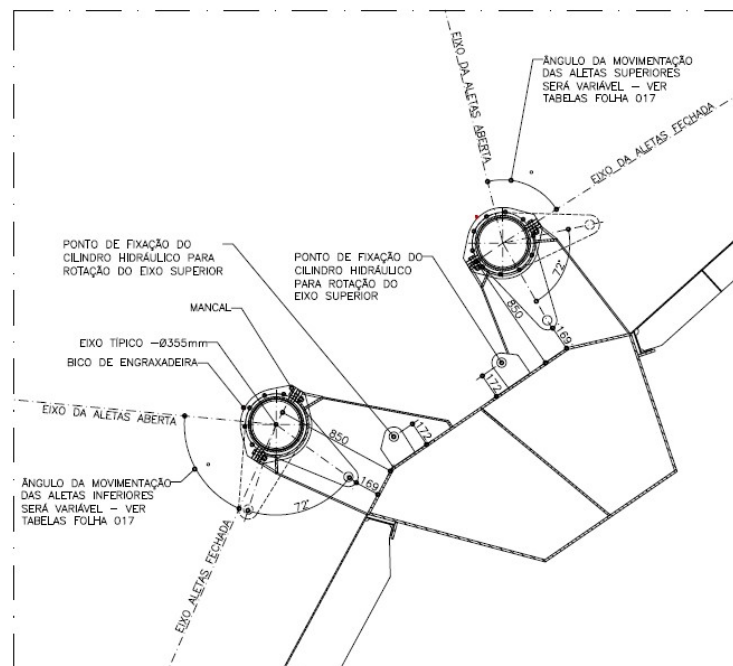
FIGURA 11 – EIXOS DOS TUBOS PARA MOVIMENTAÇÃO DAS ALETAS (ASAS)

- A estrutura no geral está em boas condições de manutenção, apresentando pontos de corrosão de grau leve a médio.
- As asas apresentam desalinhamento dos eixos levando a dificuldade de operação, motivo pelo qual não estão em funcionamento.
- Os apoios deslizantes estão íntegros e com seu funcionamento adequado.

- a) Proceder ao tratamento e pintura de toda a cobertura , corrigindo os pontos com corrosão leve e média.
- b) Funcionamento das aletas
 - b.1) Efetuar um minucioso levantamento da geometria dos eixos tubulares que acionam as aletas, o ideal é utilizar scaneamento por nuvem de pontos.
 - b.2) Consultar a empresa fornecedora dos sistema eletro mecânico e hidráulico de acionamento das asas para efetuar um minucioso estudo das condições atuais do sistema com emissão de relatório diagnóstico .

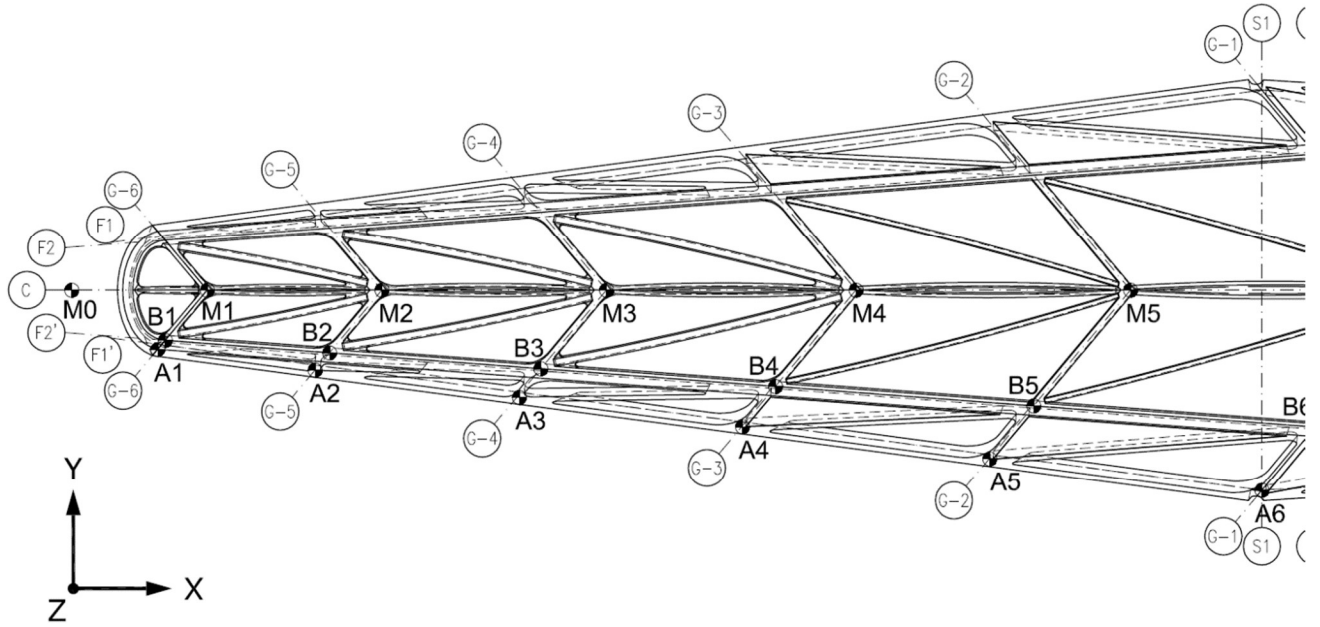
PLANTA DA COBERTURA
 ESC: 1:600

- Visualmente não se verificam distorções na estrutura principal que possam trazer algum alerta, porém, caso não se tenha ocorrência específica, recomenda-se medição topográfica cada 5 anos nos pontos indicados : A1, B1, A2, B2, A3, B3, A11, B11, A12, B12 e A13, B13- AMBOS LADOS e central M1, M2, M3, M11, M12, M13
- (Para maiores informações ver desenhos de projeto estrutural EME 057)

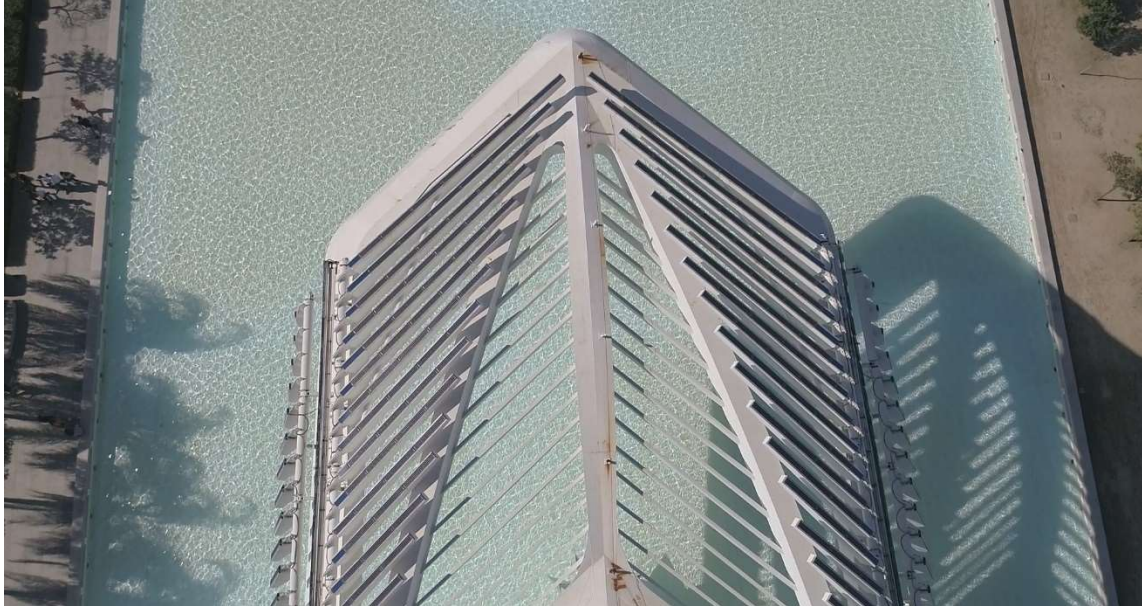
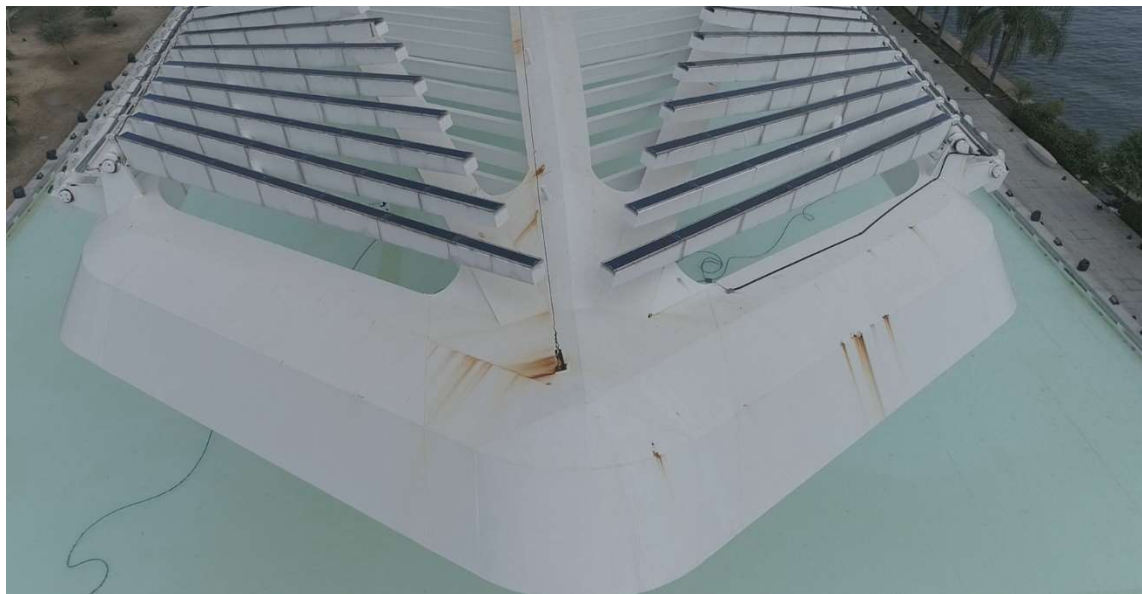
FOTOS 05 E 06- EIXO G7

- A estrutura portante, treliças laterais e de cobertura estão em boas ótimas condições de manutenção, não se verificando pontos de oxidação importante.
- As chapas que compõe a cobertura e o fechamento lateral apresentam pontos de corrosão generalizados, com destaque para os seguintes elementos:
 - Fixação das ancoragens da linha de vida (foto 55), lembrando que o aço utilizado na cobertura é patinável com adição de cobre, portanto tanto as soldas como os elementos a serem conectados na cobertura devem ter compatibilidade eletroquímica.
 - Solda de costura das chapas de cobertura com tratamento deficiente (Fotos 56, 57)
 - Calhas e regiões com acúmulo de água (ver fotos eixo a eixo)

Elementos de fechamento – Necessário correção imediata

- a) Proceder ao tratamento e pintura dos pontos específicos onde a corrosão está em graus mais avançados (calhas e onde existe acúmulo de água), inclusive com perda de material, utilizar os critérios de manutenção corretiva existente no manual de manutenção.
- b) Substituir os apoios da linha de vida existentes por elementos compatíveis com o aço da cobertura, tratar os pontos com corrosão, ver item 1
